UNIVERSIDADE FEDERAL DO RIO GRANDE DO NORTE

CURSO DE GRADUAÇÃO EM ODONTOLOGIA

**ESTUDO *IN VITRO* DA MICROINFILTRAÇÃO BACTERIANA EM MATERIAIS
RESTAURADORES PROVISÓRIOS**

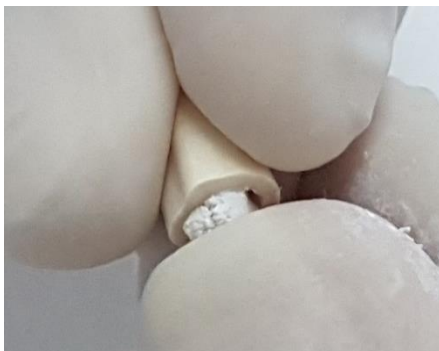
Figura 3. A

Coltosol: colocado nas cavidades compressão digital e removido o excesso localizado fora da cavidade (figura 3. A e 3. B).

Material sendo inserido

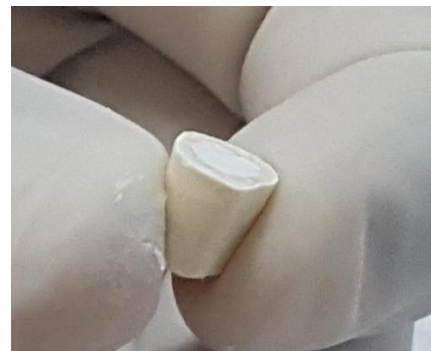
Figura 3. B

Após remoção do excesso de material

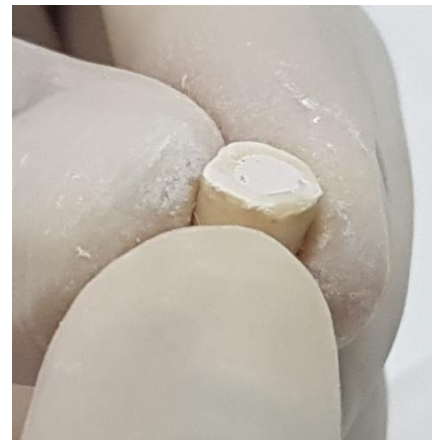
Figura 4. B

Após remoção do excesso do material

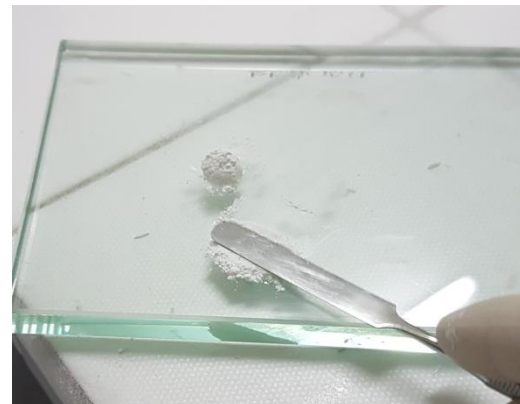
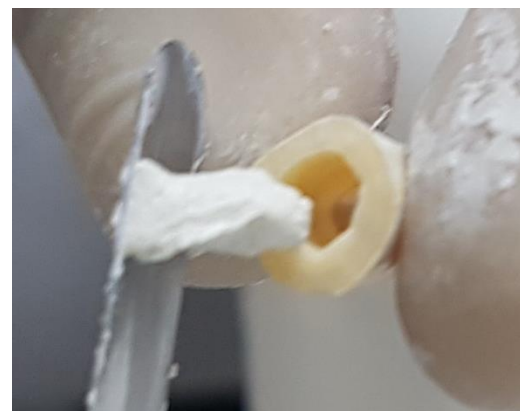
IRM: espatulação realizando pressão e incorporação de pó até sair da consistência pastosa e inserção nos dentes (figuras 5. A, 5. B, 5. C e 5. D).

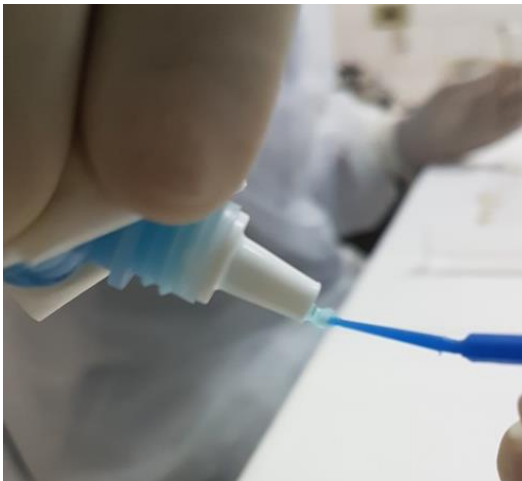
Figura 7. A

Ionômero de vidro: condicionado com ácido poliacrílico nunca utilizado, lavado com água destilada autoclavada, aplicado o ionômero de vidro e protegido com vaselina (figuras 7. A, 7. B, 7. C e 7. D).

Ácido poliacrílico nunca utilizado sendo colocado em microbrush.

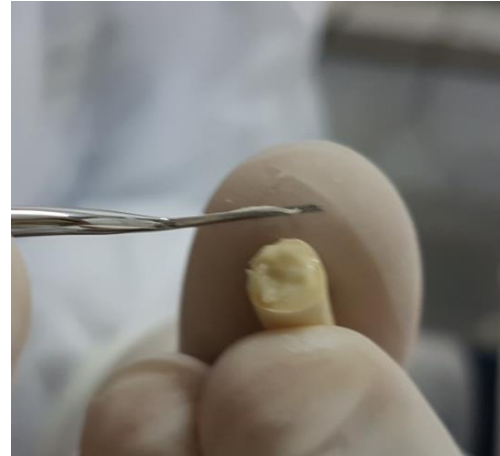
Figura 7. D

Inserção do ionômero nos dentes.

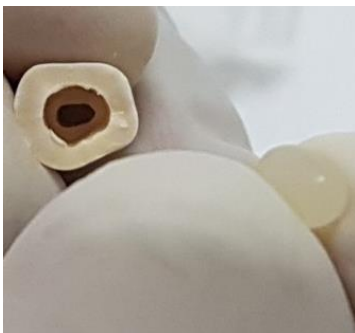
Figura 8. A

Bioplic: colocado na cavidade sem condicionamento nem sistema adesivo e fotoativado por 40 segundos (figuras 8. A, 8. B e 8. C).

Inserção do Bioplic® na cavidade.

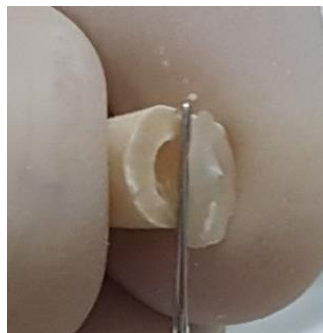
Figura 8. B

Remoção do excesso.

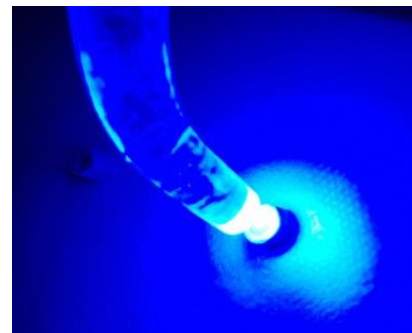
Figura 8. C

Fotoativação.

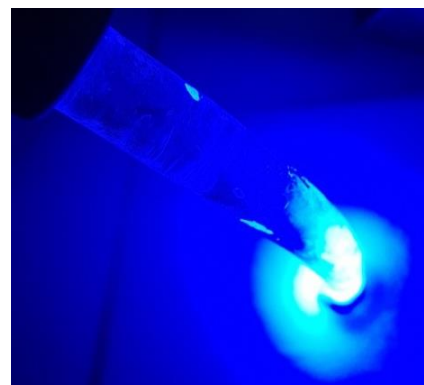
Figura 9. B

Fotoativação.

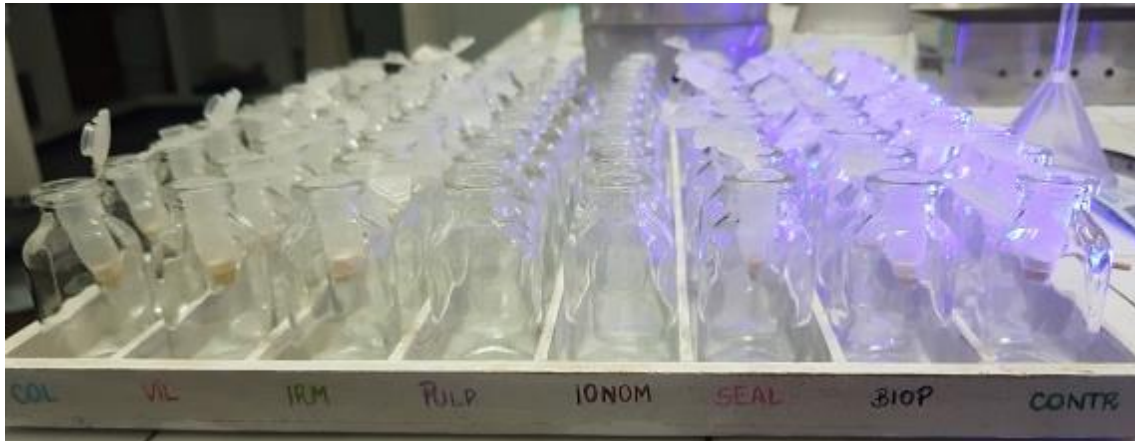
Figura 10.

Uma vez restaurados, foi dado intervalo de 48hs para presa total dos materiais antes da colocação do meio de cultura com as bactérias. Nas primeiras 24hs os dentes restaurados ficaram em estufa a 37° C (figura 10). Foi feita a colagem e o conjunto ficou mais 24hs aberto dentro de uma estufa desligada, mas com a porta fechada para facilitar a evaporação dos solventes do esmalte, mas evitar contaminação.

Dentes com materiais, encaixados nos eppendorf® e posteriormente colocados na estufa.

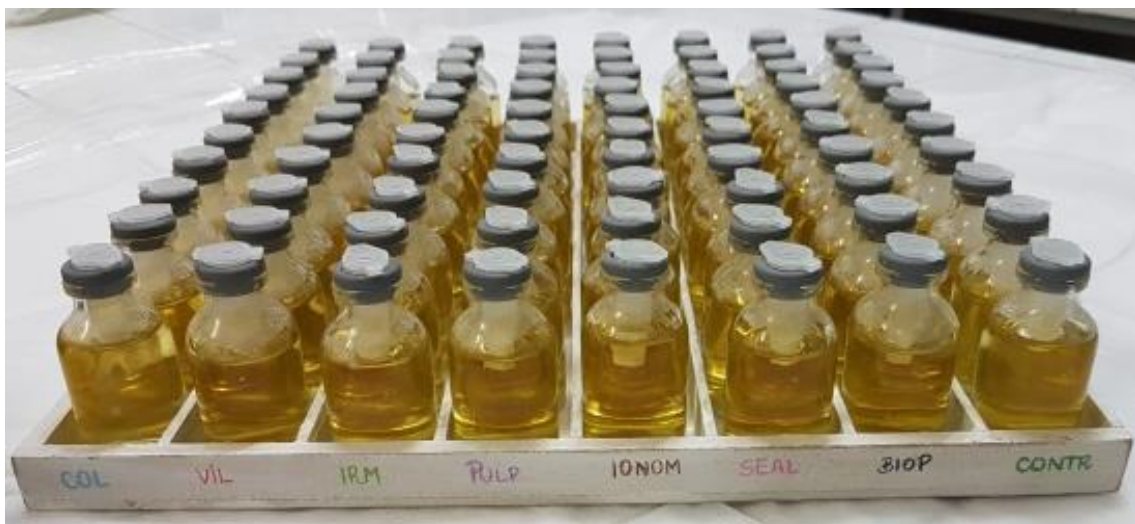
Figura 11.

Os frascos foram preenchidos com uma quantidade de meio de cultura Brain Heart Infusion (BHI estéril) e ajustado o volume de solução estéril para garantir que as pontas dos dentes ficassem submersas na solução estéril e os conjuntos foram acoplados nas tampas de borracha dos frascos de penicilina (figura 11).

Experimento pronto para receber

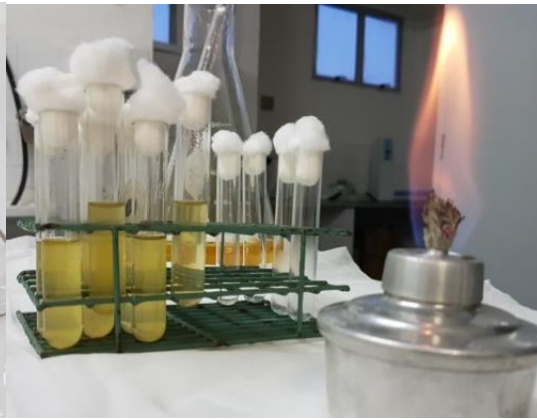
Figura 12. B

E. faecalis em caldo de BHI

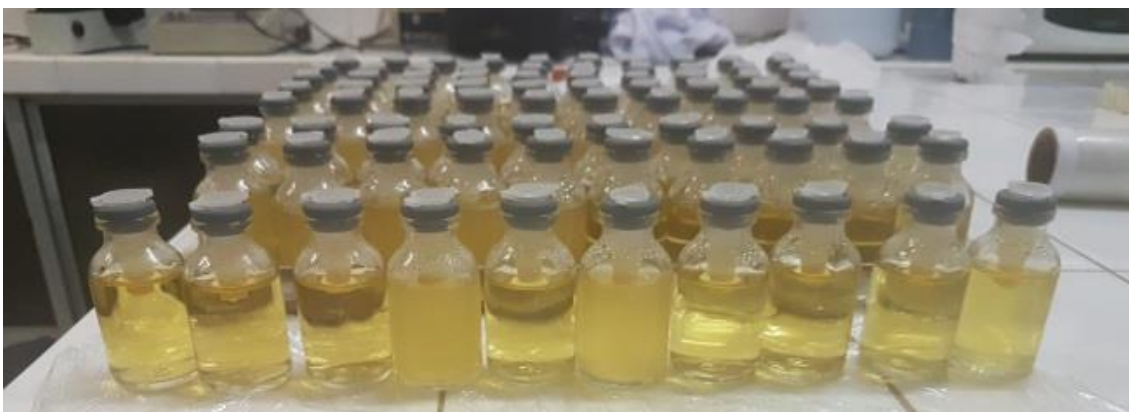
Figura 13.

Todos os espécimes ficaram incubados em estufa bacteriológica a 37°C. A cada 24 horas foi observado todos os tubos e anotado o dia da mudança de turbidez do BHI estéril de cada frasco durante 21 dias. Nos compartimentos superiores dos dentes foi feita renovação do meio de cultura, remoção de 0,3ml do BHI contaminado e reposição do mesmo volume com BHI estéril, além de verificação da viabilidade dos microrganismos nos dias 5, 10 e 17 no decorrer do experimento e constatado que em todas as verificações estavam viáveis. A figura 13 mostra alguns frascos contendo o BHI turvo e outros límpidos de um grupo testado.

Grupo sendo analisado com alguns frascos contaminados e outros estéreis no decorrer do experimento.
